Die Fuge

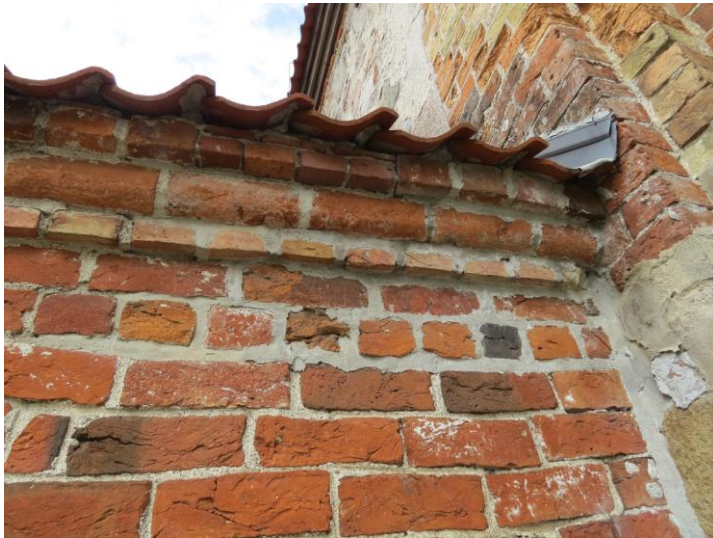
(In diesem Beispiel ist der ursprüngliche Ziegelstein zu weich gebrannt worden und noch weicher als der Kalkmörtel. (Die Fuge bleibt stehen und der vom Wasser getränkte Stein platzt bei starkem Frost weg.) Die beim Stampfen der Steine entstandene Mischung des Tonnes ist sogar noch erkennbar. Dabei ist vermutlich zu wenig Druck und Vermischung des Materials angewandt worden, wodurch der Steine kleine Lufteinschlüsse bekommen hat und keine ausreichende Festigkeit beim Brennen des Ziegels entstanden ist. Anders beim Feldstein rechts unten: Der Zementmörtel sprengt sogar den Feldstein!)

nen sich und schrumpfen Materialien und damit auch die dicksten Wände. Dadurch entstehen Spannungen und Drücke, die irgendwo frei gesetzt werden (müssen). Sind bei einer Ziegelwand zum Beispiel "weichere" Steine mit einer harten Zementfuge gemauert worden so kann es sein, dass neben den Kräften, die durch Lasten auf den Stein einwirken, die Fuge u.U. den Stein nach und nach klein bröseln. Sind die Materialien auch noch stark saugend so kann der Frost im Winter diese gegebenenfalls durch das entstehende Eis kaputt sprengen.
